**RICHTLIJN**

# Funderingen onder gebouwen

onderzoek en beoordeling van funderingen op houten palen en ondiepe funderingen

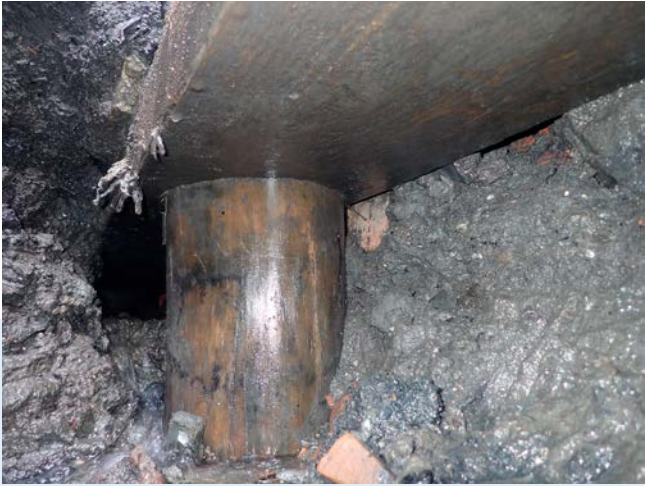
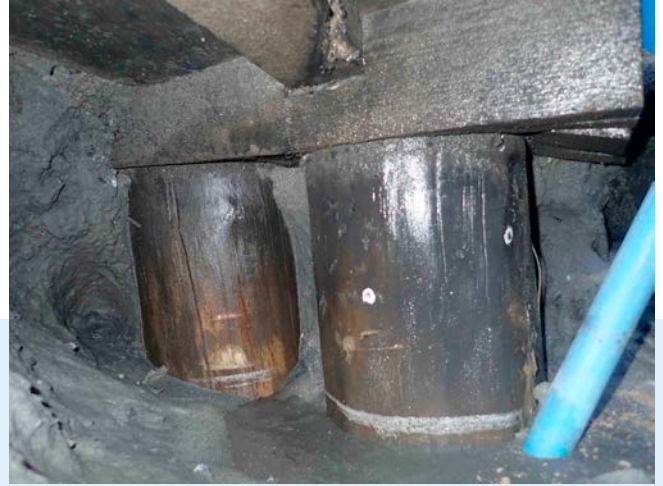
Figuur 8 en 9: Links funderingstype A: Rotterdamse fundering en rechts funderingstype B: Amsterdamse fundering (Fugro)

De algemeen voorkomende funderingstypen zijn voor een fundering op palen weergegeven in figuur 7 als tekening. Figuren 8-11 geven hiervan praktijkvoorbeelden. Voor een fundering op staal zijn in de figuren 12 en 13 ook twee algemene typen gegeven: een gemetselde fundering met versnijding en een betonnen strokenfundering.

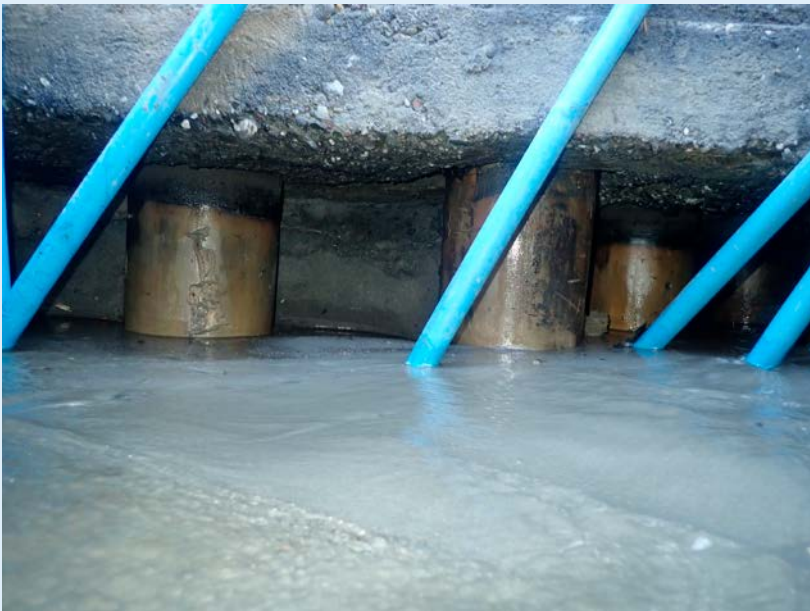
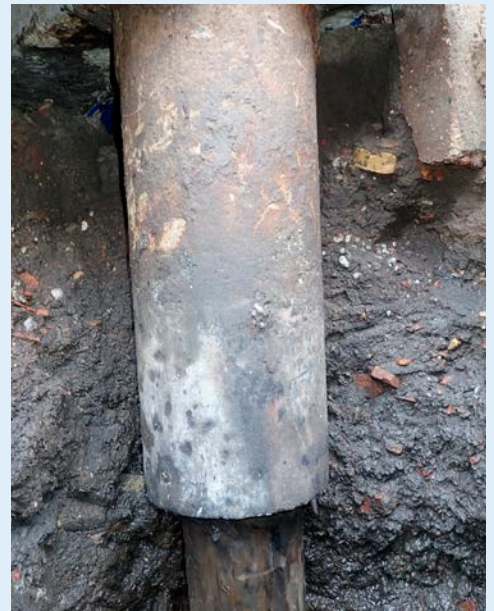
Figuur 10 en 11: Links funderingstype C: houten paalfundering onder een beton balk en rechts funderingstype D: houten paalfundering met betonopzetter (Fugro)

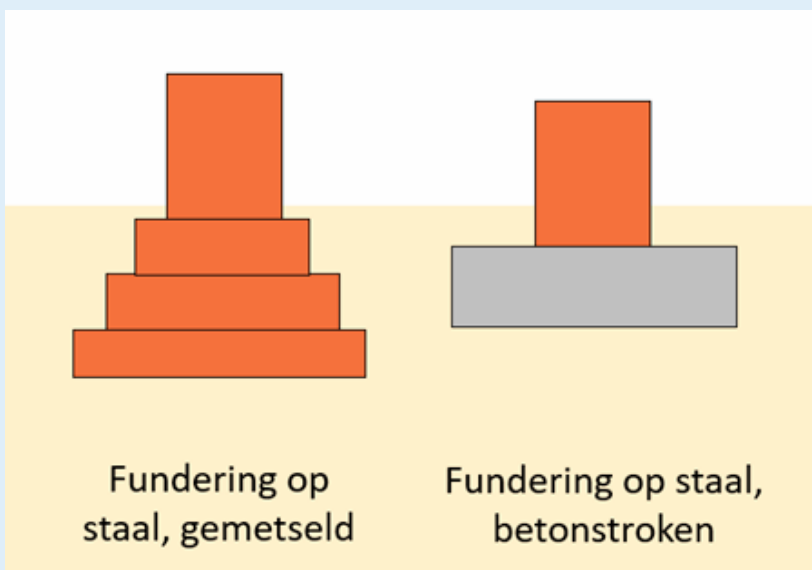
Figuur 12 en 13: Fundering op staal, links gemetselde fundering met versnijding; rechts betonnen strokenfundering (KCAF)

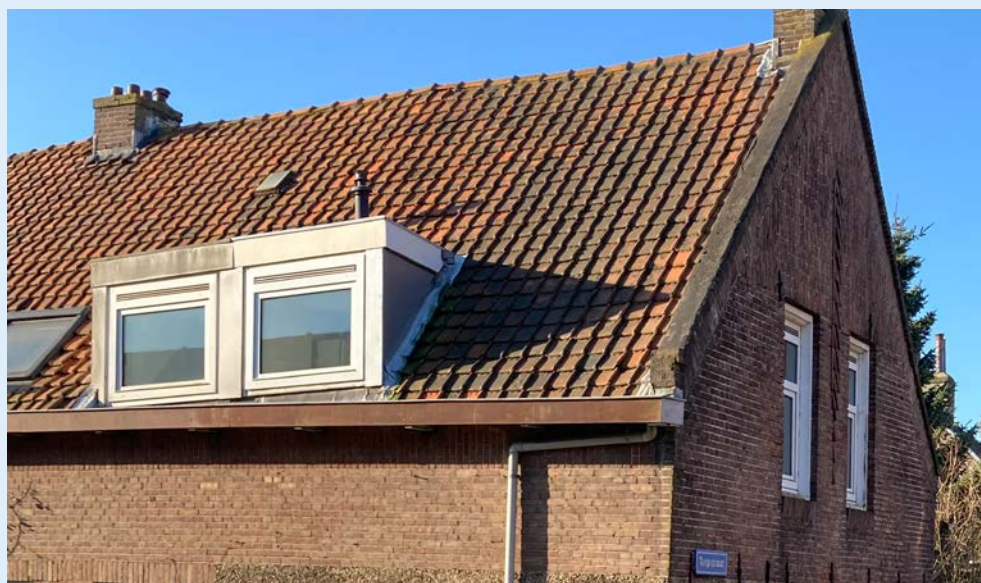
Figuur 16: Scheefstaande woning met rechte elementen (Gemeente Rotterdam)

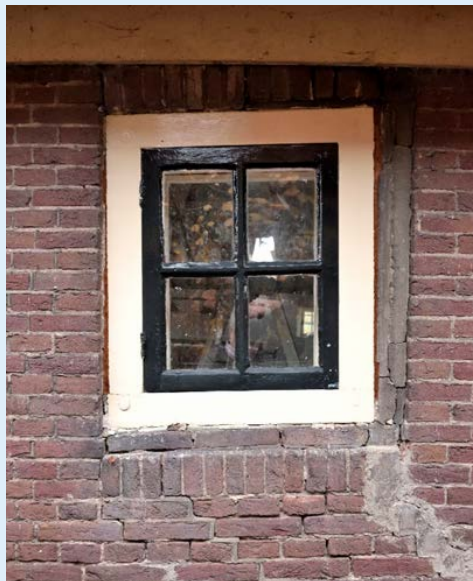
Figuur 18: Te inspecteren gevel met gerepareerde en bestaande scheuren (AdP)

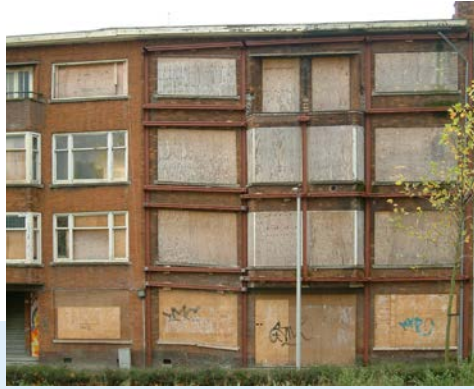
Figuur 19: Gevelvorming bij een scharnierpand (gemeente Rotterdam)

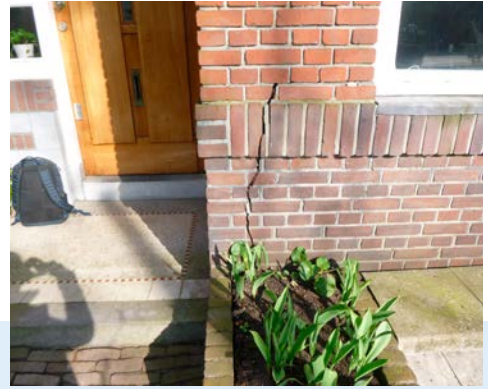
Figuur 20: Gevel met een scheur als gevolg van schade aan de fundering (BVL)

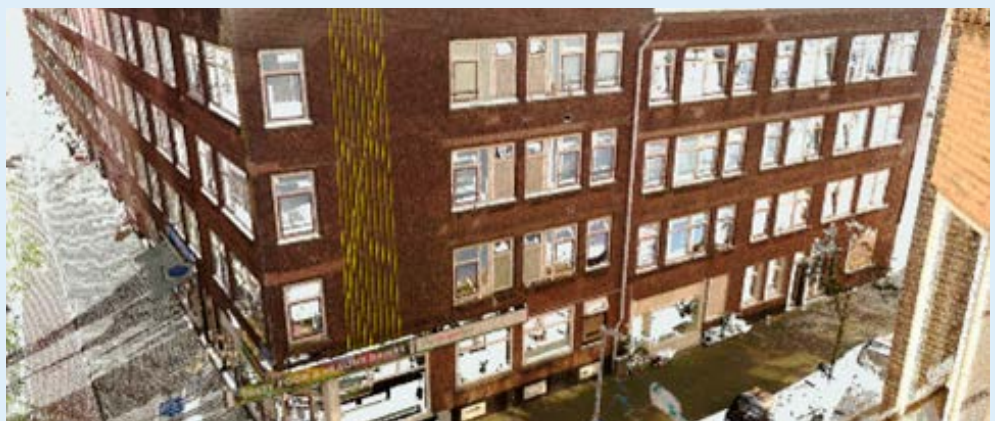
Figuur 21: Gevelscan als nieuwe techniek voor gevelinspecties (Zandbergen)

Scans ten behoeve van een gevelinspectie (figuur 21) worden uitgevoerd met een 3D scanner waarmee een digitaal beeld (pointcloud) verkregen wordt van de gevel. Op basis van dit digitale beeld kunnen scheuren worden herkend en lintvoegmetingen worden gedaan. Digitale analyse is in ontwikkeling op basis van de pointcloud waarin ieder punt een x, y en z coördinaat heeft in een relatief stelsel op minimaal 2 mm nauwkeurigheid.

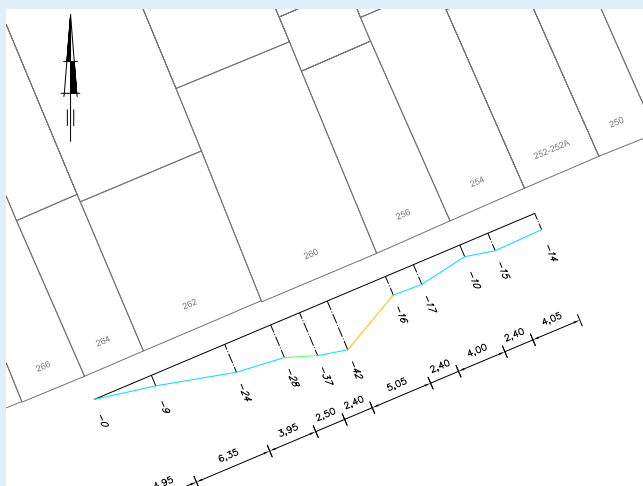
Figuur 22: Rapportage-vorm van een lintvoegwaterpassing (Fugro)

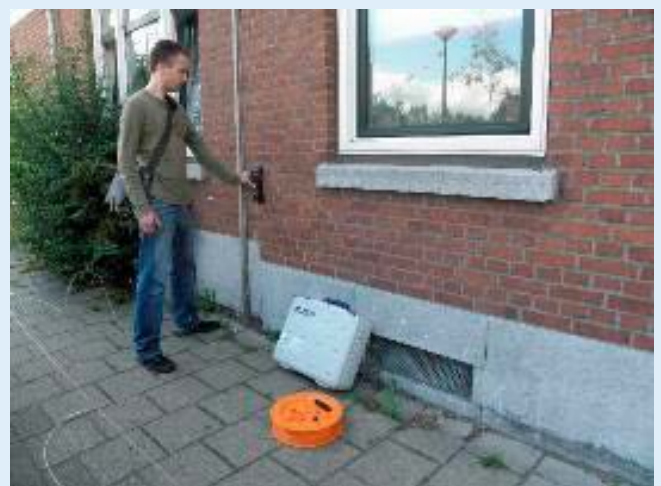
Figuur 23: Lintvoegmeting in de praktijk (gemeente Rotterdam)

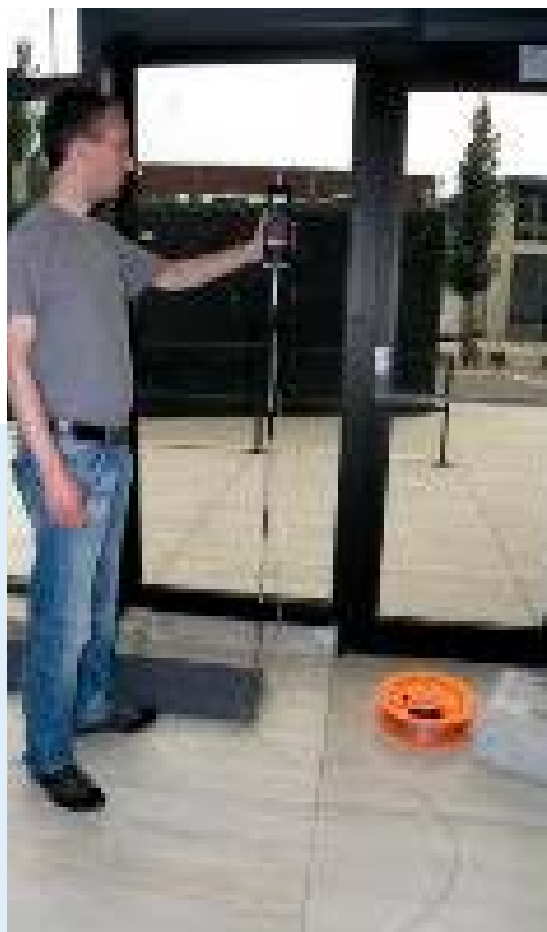
Figuur 25: Vloerwaterpassing (gemeente Rotterdam)

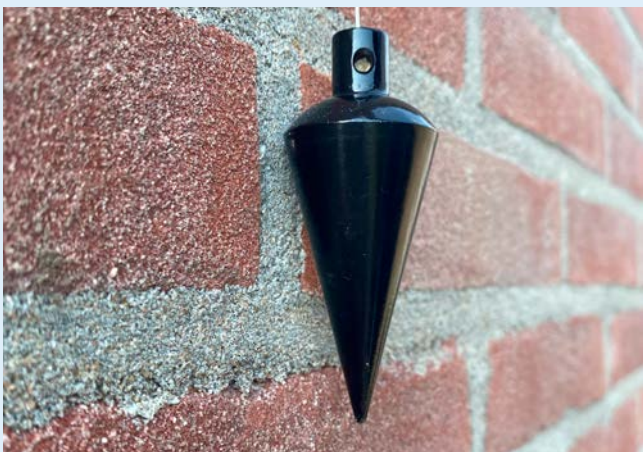
Figuur 26: Schietloodmeting (BVL)

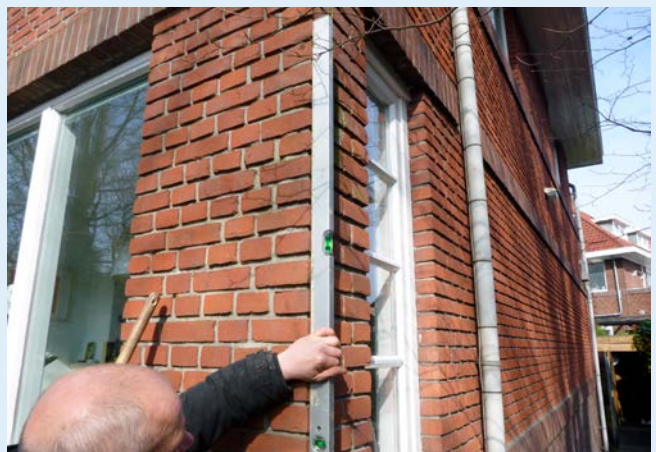
Figuur 27: Loodmeting (BVL)

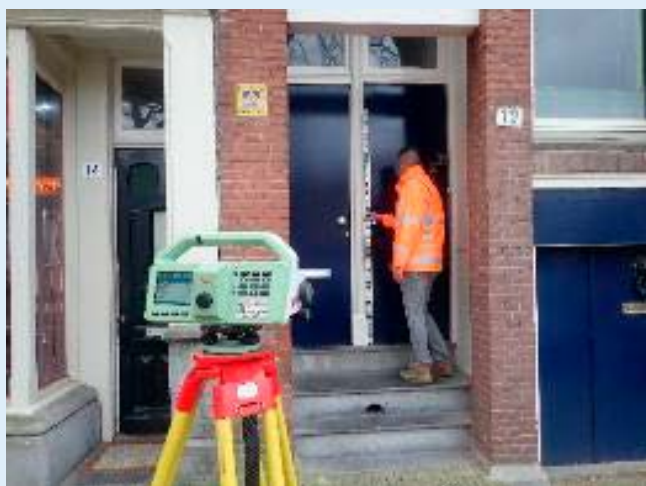
Figuur 28: Peilmaat op kozijndorpel voordeur (Fugro)

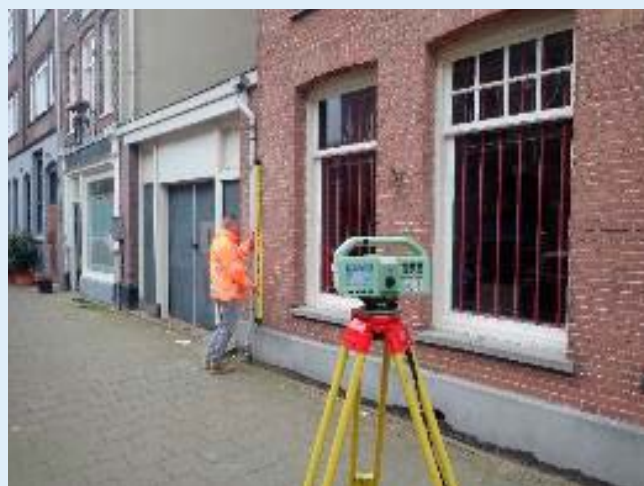
Figuur 29: Hoogtemeting NKW-Bout met Invar-baak (Fugro)

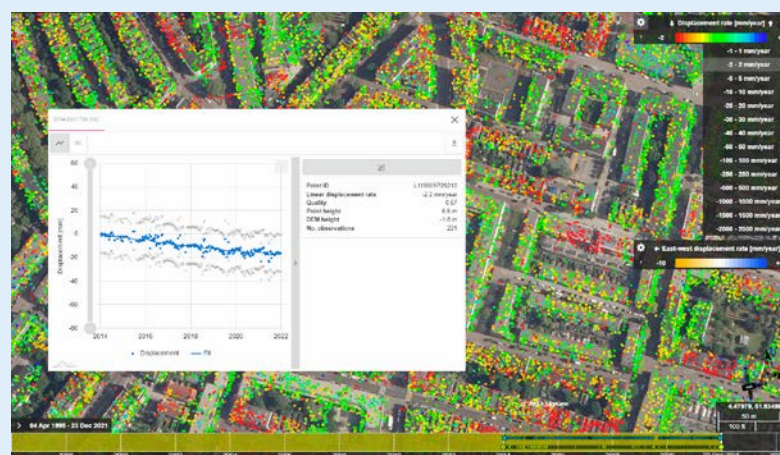
Figuur 30: Remote sensing techniek (Zandbergen)

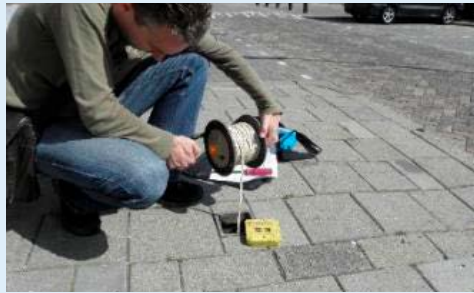
Figuur 31: Grondwaterstandsmeting in een vast buis (Gemeente Rotterdam)

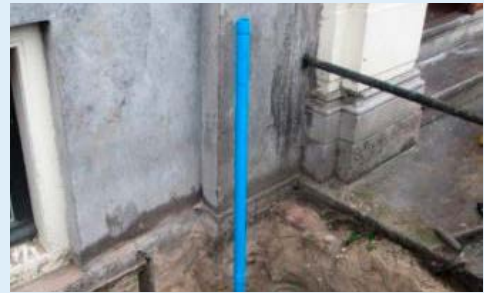
Figuur 32: Inspectieput met peilbuis voor latere lokale grondwaterstandsmeting (Aveco de Bondt)

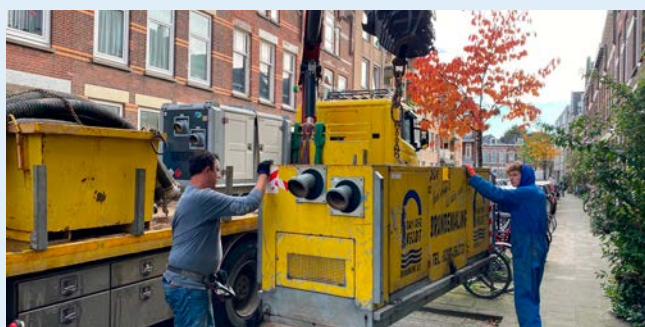
Figuur 33: Bronbemaling ten behoeve van een funderingsinspectie (BVL)

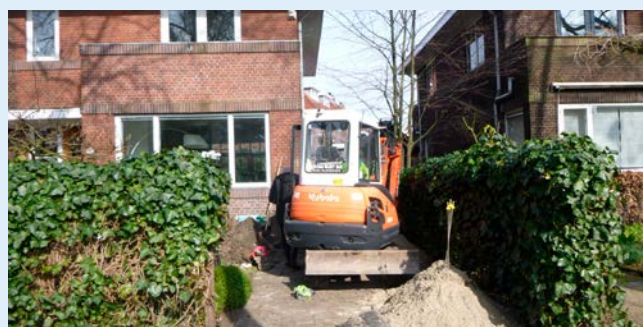
Figuur 34: Graafwerk ten behoeve van een funderingsinspectie (BVL)

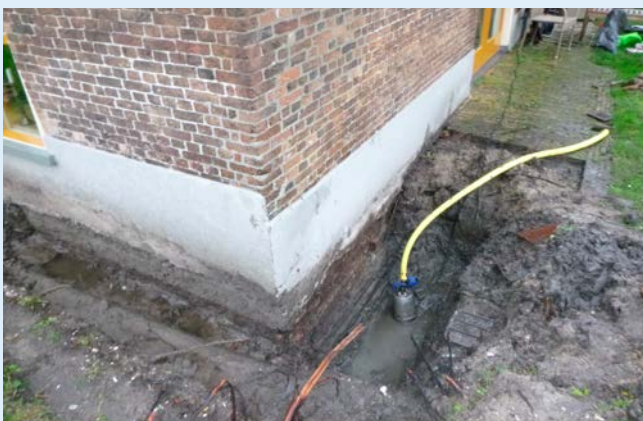
Figuur 35: Fundering op staal put boerderij Midden-Delfland (BVL Bouwadvies)

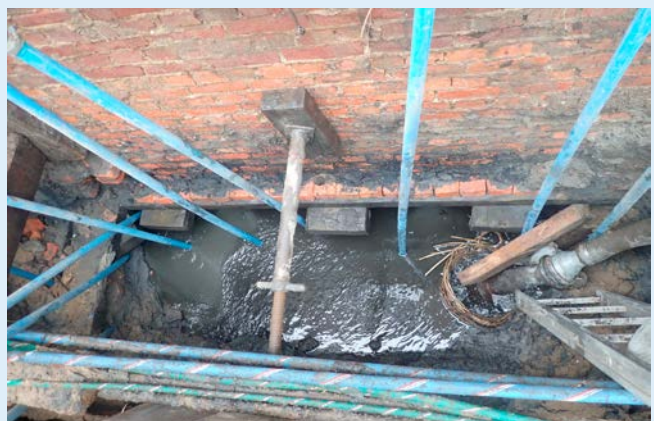
Figuur 36: Fundering op palen put (Fugro)

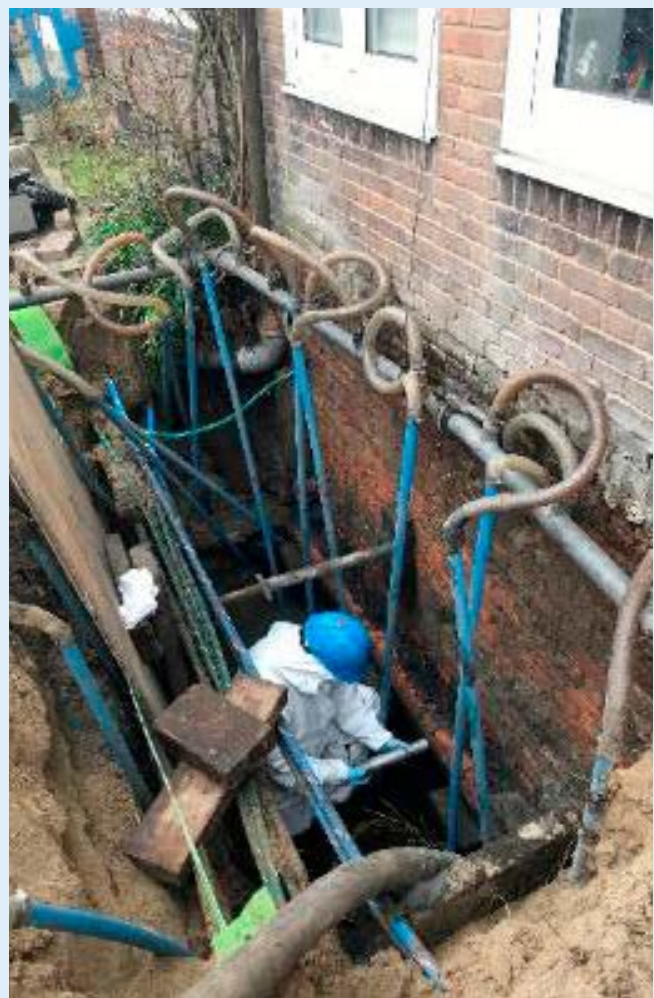
Figuur 40: Kwaliteit metselwerk en meting met inslaghamer (Fugro)

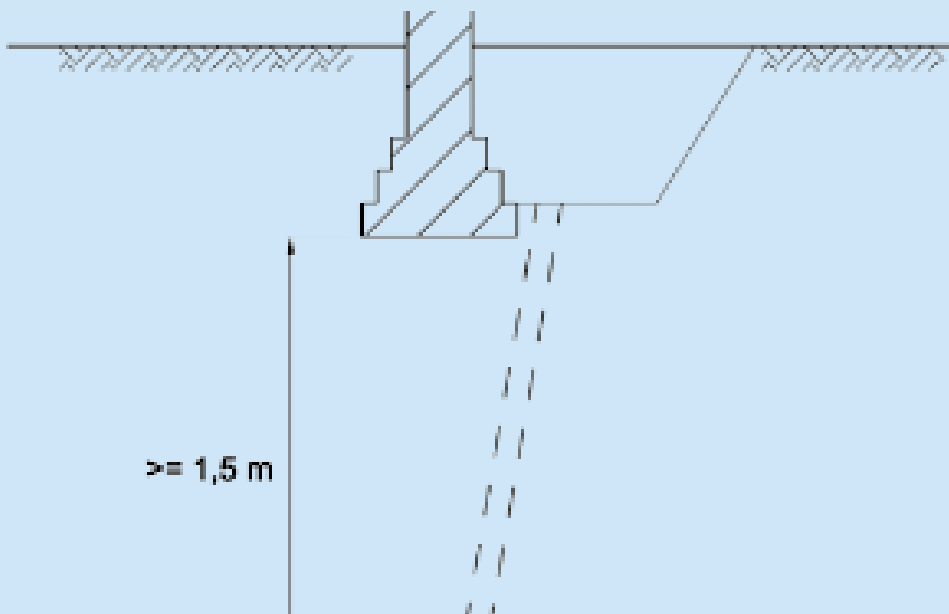
Figuur 41: Boring onder fundering

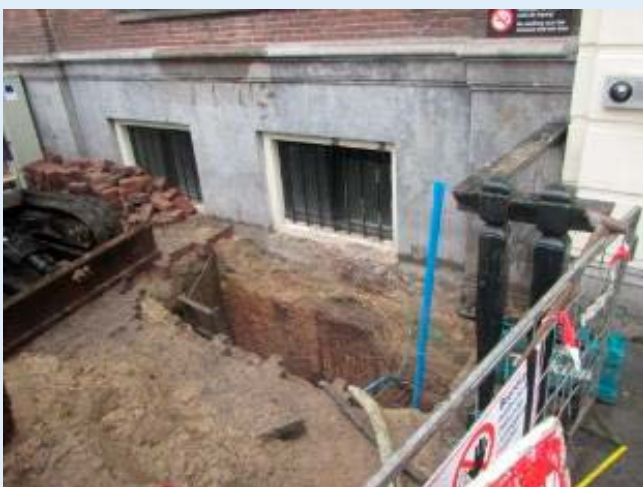
Figuur 42: Metselwerk bij een paalfundering en peilbuis voor lokale grondwaterstandsmeting (Aveco de Bondt)

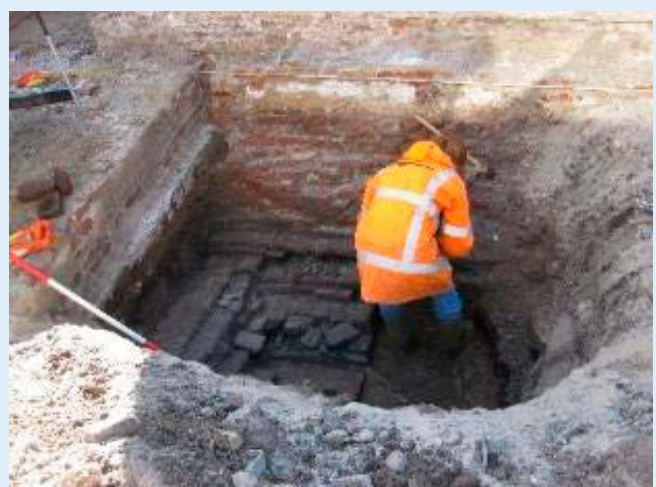
Figuur 43: Metselwerk bij een fundering op staal (Fugro)

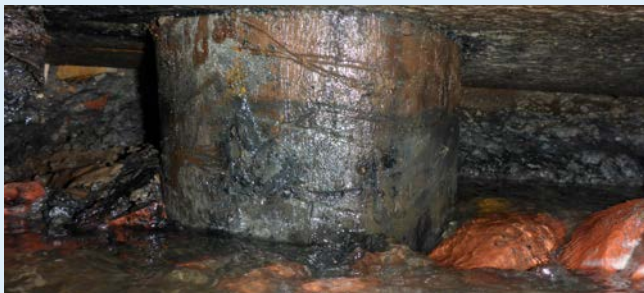
Figuur 44: Houten funderingsconstructie in goede conditie (BVL)

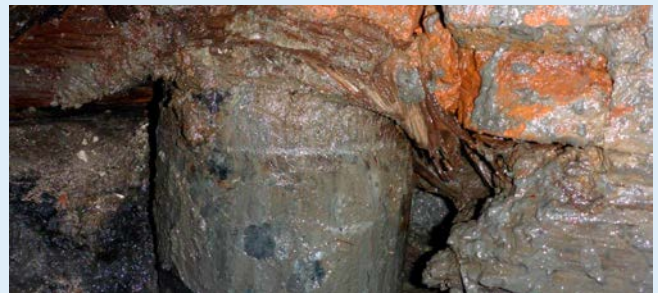
Figuur 45: Houten funderingsconstructie waarbij de paal door het langshout steekt (BVL)

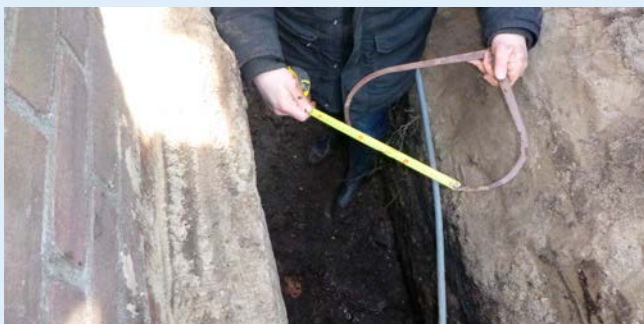
Figuur 46: Krompasser: paal-diameter (BVL)

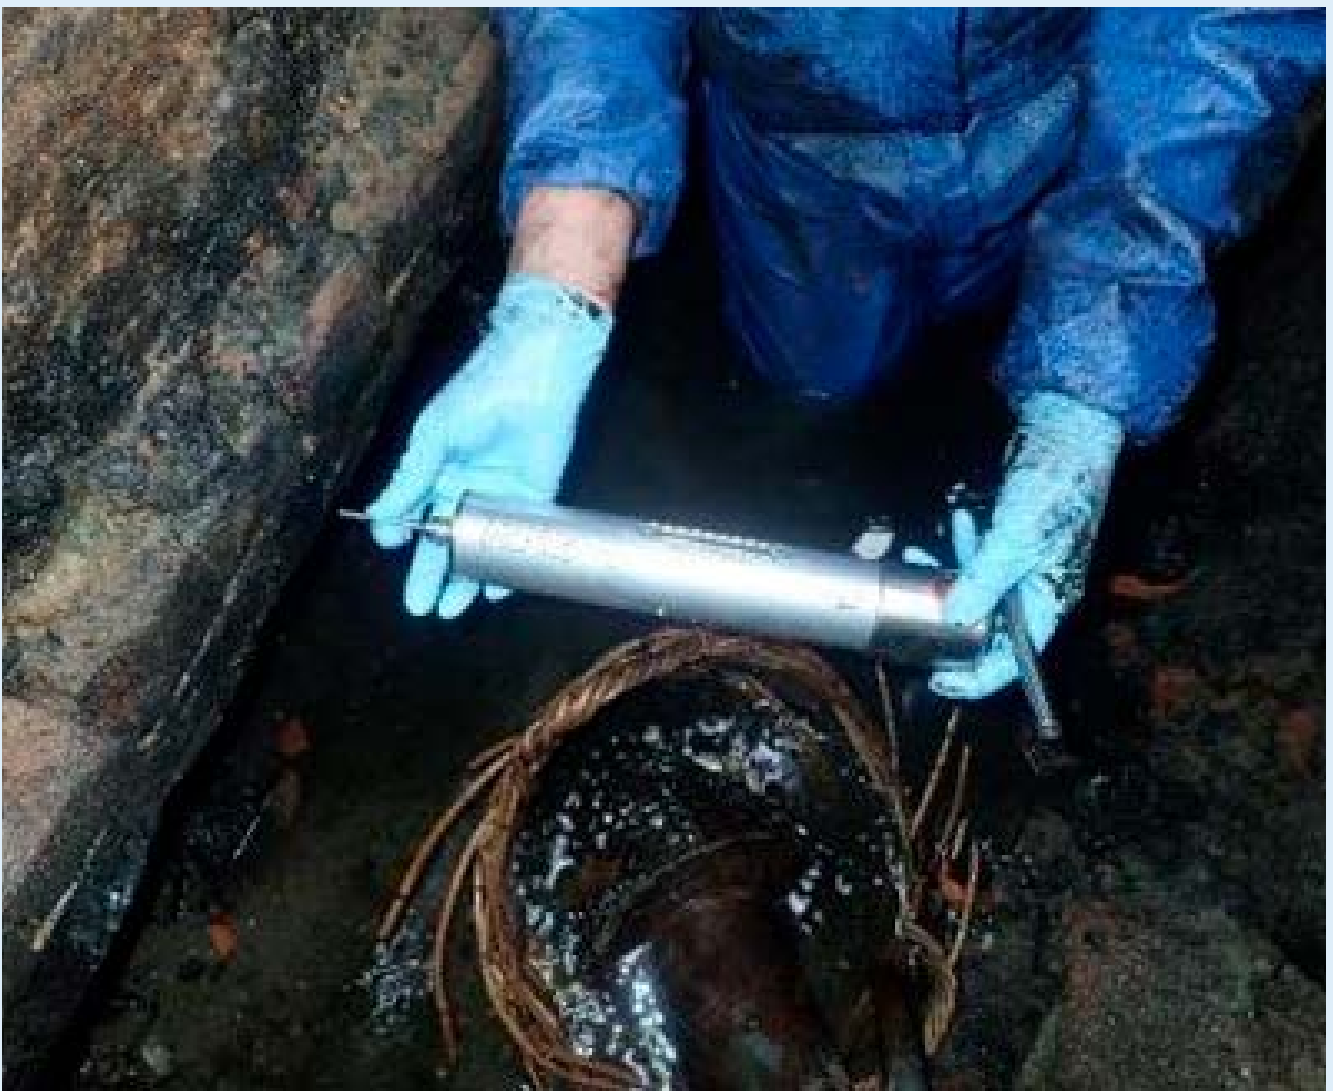
Figuur 48: Meting met inslaghamer (bij niet verontreinigde grond) (BVL)

- Doel:** vaststellen dikte zachte schil.
- Methode:** de metingen worden uitgevoerd met een gekalibreerde inslaghamer en uitgelezen in millimeters (afleesnauwkeurigheid  $\pm 2$  mm). Alle zichtbare houten funderingselementen worden gemeten (zie toelichting).
- Resultaat:** alle individuele metingen en de gemiddelden per meetring worden gerapporteerd. Afwijkingen in meetlocaties worden toegelicht.

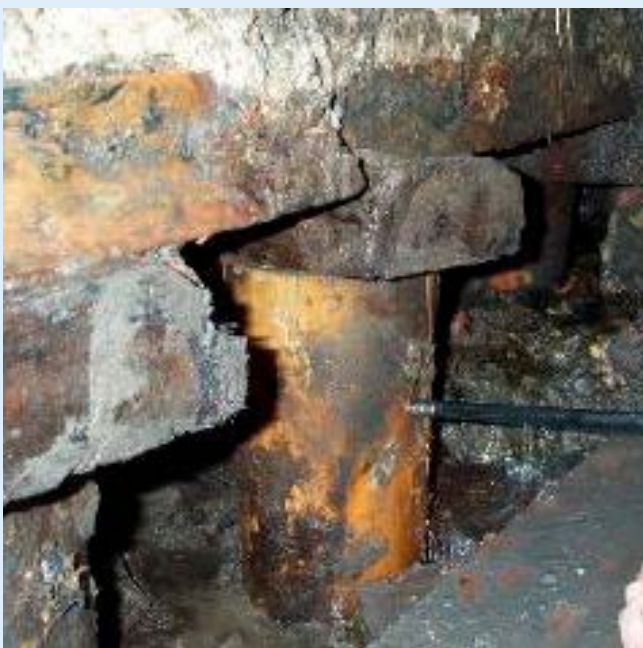
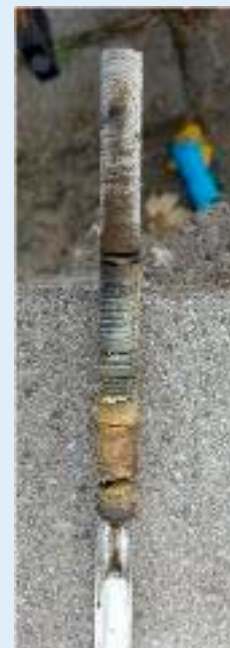
Figuur 50 en 51: Links het nemen van een boorkern (Fugro); rechts een boorkern met hart en sterke aantasting buitenzijde (BVL)

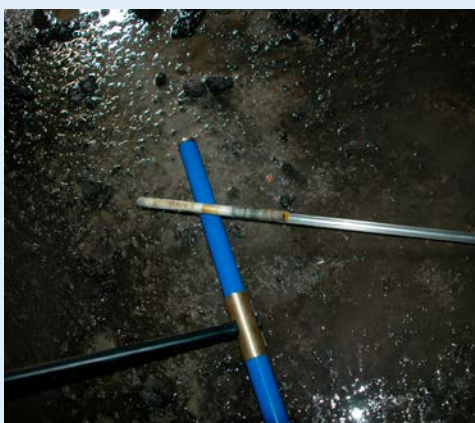
Figuur 52: Boormonster vóór verzending (BVL)

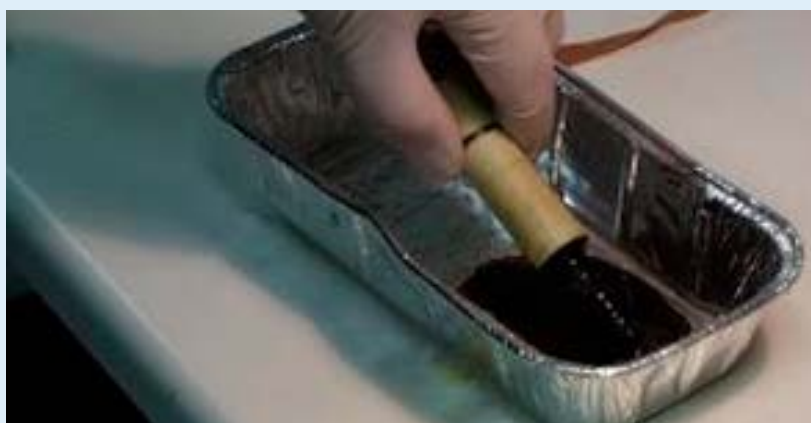
Figuur 53: Boormonsters uit het buisje voor laboratoriumonderzoek (SHR)

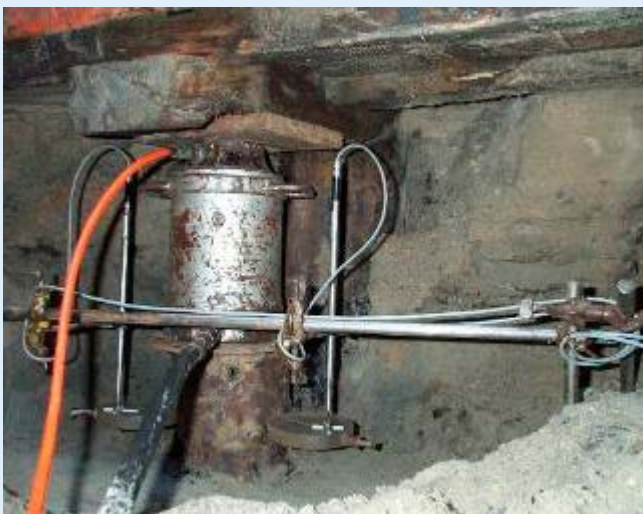
Figuur 56: Drukproef (Fugro)

De proefbelasting (figuur 52) maakt geen deel uit van het funderingsonderzoek maar is een alternatieve rekentechnische methode. Aanvullend op de eisen uit de richtlijn kan gekozen worden voor het uitvoeren van een proefbelasting. Een proefbelasting gaat altijd samen met een inspectie maar is onvoldoende als steekproef. Mogelijk geschikt om de paallengte in te schatten en daarmee een berekening van alle palen te kunnen maken (sondering).

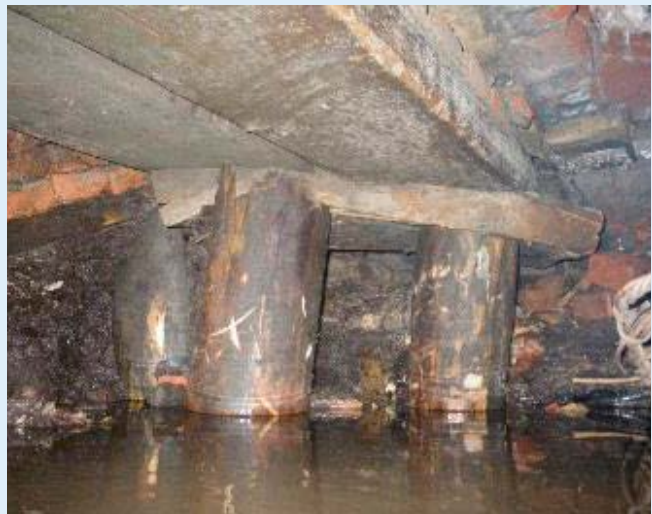
Figuur 57: Ingeknepen kesp (Fugro)

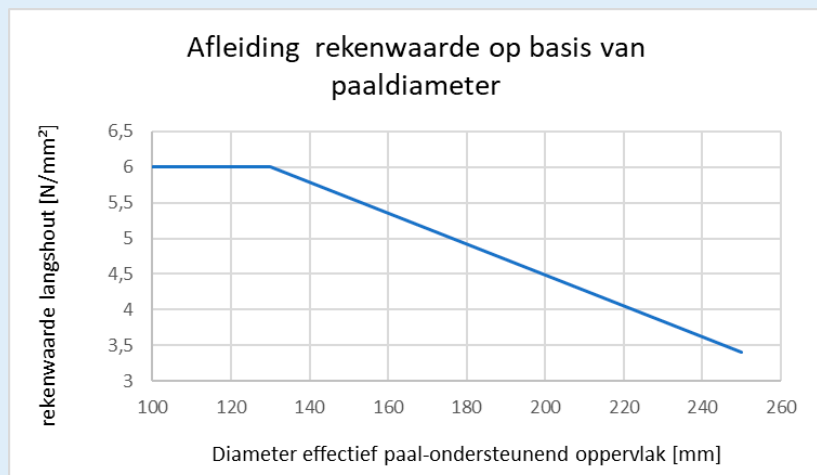
**Figuur 58:** Op basis van de diameter van het effectief paalondersteunend oppervlak kan de rekenwaarde voor de druksterkte loodrecht op de vezel worden afgeleid.

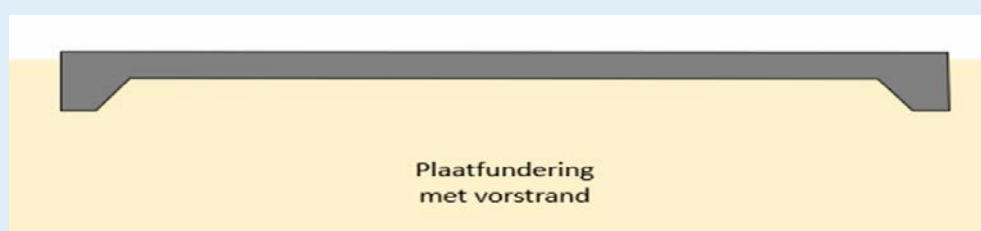
Figuur D1: Plaatfundering (met vorstrand, KCAF)

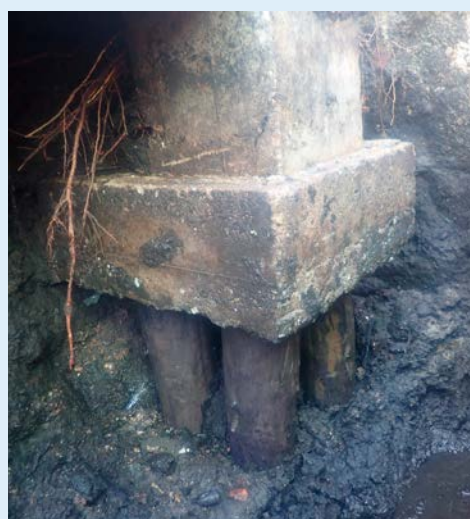
Figuur D3: Poerenfundering (Fugro)
